## QUELQUES BREVES SUR LES HUIT MOSQUEES DE STYLE SOUDANAIS DU NORD IVOIRIEN, INSCRITES SUR LA LISTE DU PATRIMOINE MONDIAL DE L'UNESCO

### FOCUS SUR L'ETAT DE CONSERVATION DES HUIT (8) COMPOSANTES DU BIEN

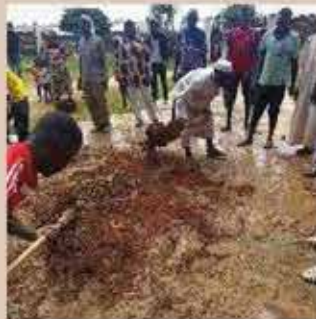
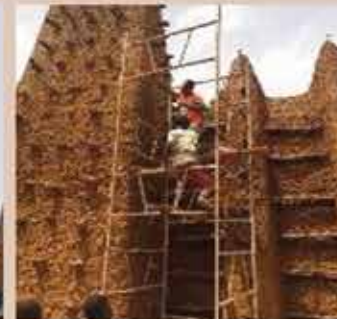
Photos illustrant les travaux d'entretien de l'enduit de la grande mosquée de Kong (Septembre 2022)  
Source : Secrétariat Exécutif de gestion des mosquées de style soudanais du nord ivoirien

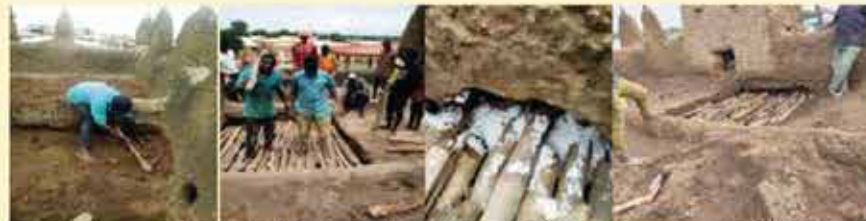
Photos illustrant les travaux de réhabilitation du toit-terrasse de la petite mosquée de Kong (Septembre 2022)

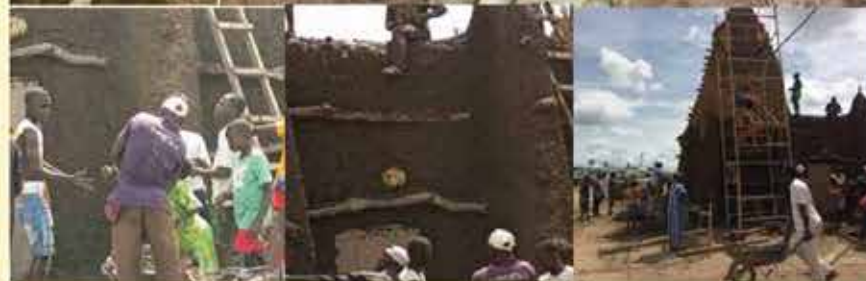
Photos illustrant les travaux de réhabilitation des façades de la petite mosquée de Kong (Septembre 2022)

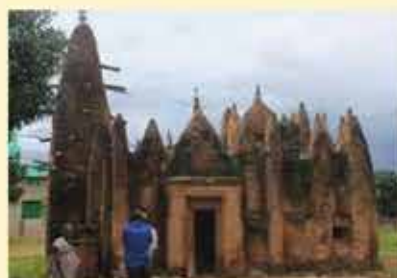
La préoccupation du Comité du patrimoine mondial concernant la mosquée de Kouto était relative à un revêtement de ciment sur ses façades extérieures. Cette anomalie a été corrigée et en plus, le bien a entièrement fait l'objet de travaux de restauration.

La préoccupation principale du Comité du patrimoine mondial concernant cette mosquée était relative au revêtement de ciment sur ses façades extérieures ainsi que sur la clôture en banco. L'Etat partie de Côte d'Ivoire en a fait une priorité. En plus du revêtement en ciment qui a été totalement décapé aussi bien sur les façades extérieures de la mosquée que sur la clôture interne en banco, les deux ouvrages ont été totalement restaurés avec y compris l'intérieur du monument.

Photos illustrant l'état de conservation de la mosquée de Kouto après les travaux (Octobre 2022)

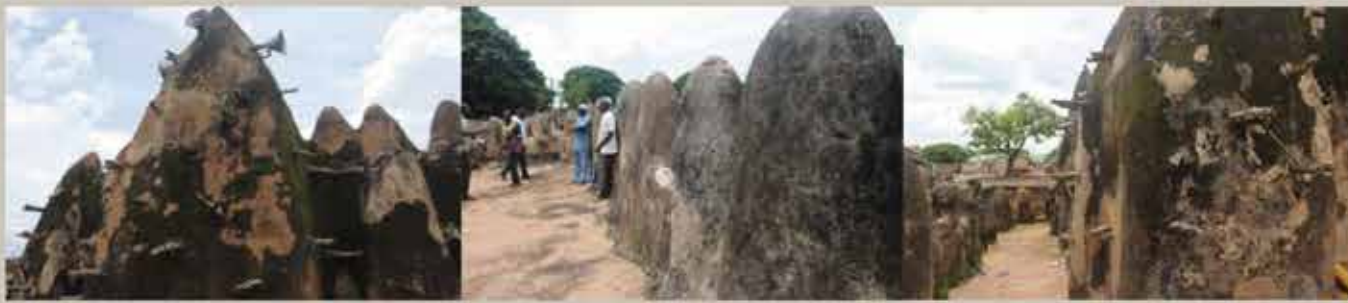
Photos illustrant l'état de conservation de la mosquée de Kaouara avant les travaux de restauration

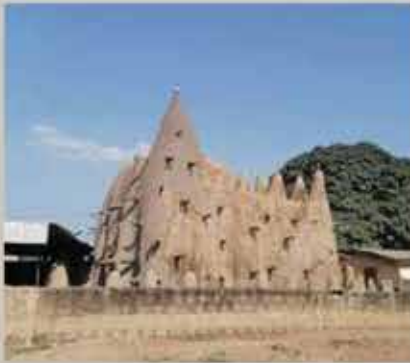
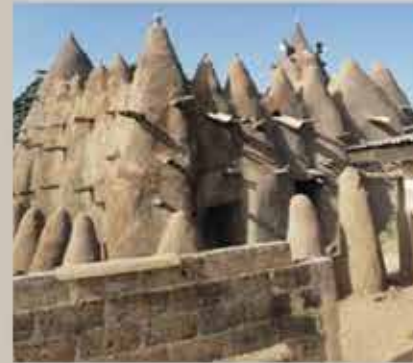
Photos illustrant l'état de conservation de la mosquée de Kaouara après les travaux de restauration (Octobre 2022)  
Source : Secrétariat Exécutif de gestion des mosquées de style soudanais du nord ivoirien

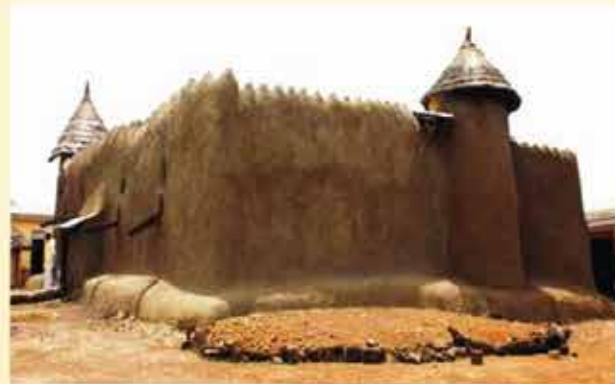
La présence d'un hangar sur le site de cette mosquée couvrant entièrement son toit-terrasse a été identifiée comme étant le dysfonctionnement majeur concernant cette composante du bien. En effet, la présence de cet ouvrage dénaturait l'intégrité du paysage urbain historique de la mosquée et en outre, elle représentait surtout un véritable risque pour la sauvegarde de l'intégrité physique du bien.

Conformément à la recommandation du Comité du patrimoine mondial, l'Etat ivoirien, à travers les services compétents du ministère en charge de la culture, a entrepris des démarches auprès des autorités locales municipales en vue du démontage de l'ouvrage. Malheureusement, suite à deux violentes tornades qui se sont abattues sur la ville de Samatigoula au début du mois d'avril 2022, le hangar a été détruit avant la fin du processus de démontage volontaire escompté. Au cours de ces incidents, des chutes de chevrons métalliques du hangar sur le toit-terrasse et sur les façades de la mosquée ont porté atteinte à l'intégrité physique de la mosquée.

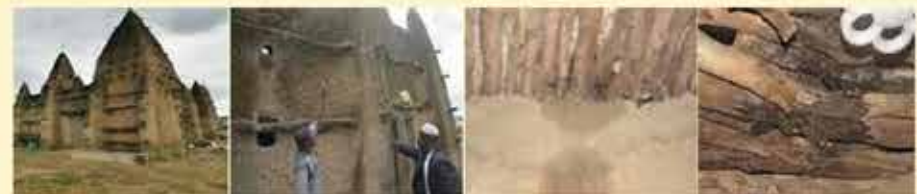
L'état de conservation de cette mosquée s'est considérablement dégradé ces derniers mois sous le poids de la forte pluviométrie qu'a subi le septentrion de la Côte d'Ivoire. Au nombre des dysfonctionnements, on a pu notamment relever la dégradation des façades et un affaissement du toit-terrasse dû à la détérioration des bois constituant l'ossature de la charpente.

Photos illustrant l'état de dégradation externe et interne de la petite mosquée de Kong avant les travaux de restauration  
Source : Secrétariat Exécutif de gestion des Mosquées de style soudanais du nord ivoirien

Cette situation a nécessité des activités de réhabilitation urgentes afin d'éviter l'écroulement du toit-terrasse de la mosquée et consolider son état de conservation. C'est dans ce contexte qu'un soutien financier a dû être apporté au Comité local de base de gestion pour lui permettre de faire face aux charges des opérations de réhabilitation qui ont finalement inclus l'entretien général du bien.

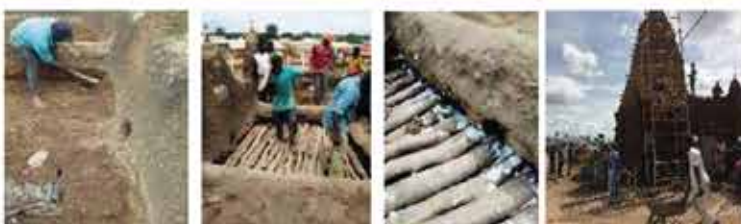
Photos illustrant les travaux de réhabilitation du toit-terrasse et des façades de la petite mosquée de Kong (septembre 2022)

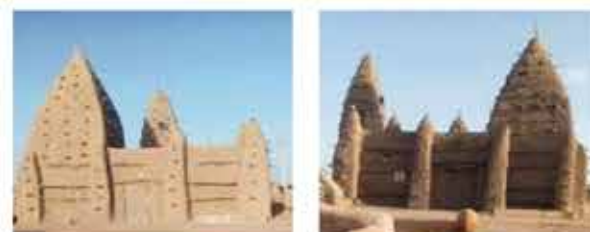
Photos de la petite mosquée de Kong après les travaux de réhabilitation  
Source : Secrétariat Exécutif de gestion des Mosquées de style soudanais du nord ivoirien

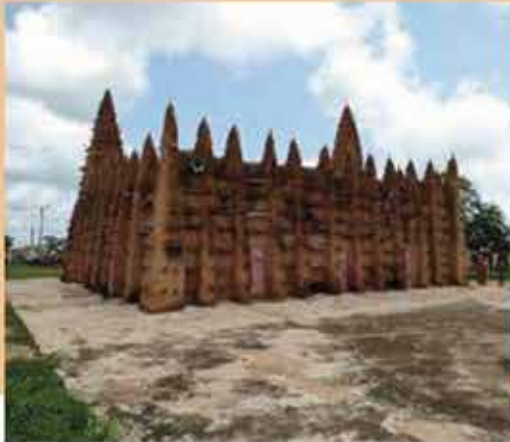
Les intempéries ont également impacté la grande mosquée de Kong. Cependant, ces impacts sont moins graves que ceux observés sur la petite mosquée. Ils se résument essentiellement à des infiltrations d'eau de pluie à partir du toit-terrasse et à la dégradation de l'enduit des façades extérieures. A l'instar de la petite mosquée, la grande mosquée a fait l'objet de travaux de réhabilitation. L'étanchéité du toit-terrasse a été consolidée et les travaux d'entretien global effectués, ont pris en compte la réhabilitation de l'enduit.

*Photo montrant la grande mosquée de Kong avant les travaux (juin 2022)*

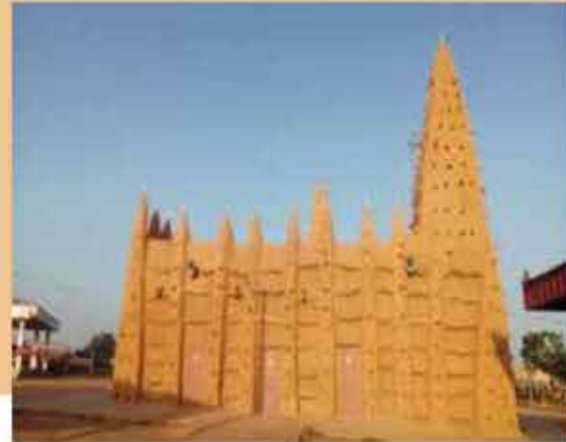
*Photo de la grande mosquée de Kong après les travaux d'entretien (septembre 2022)*

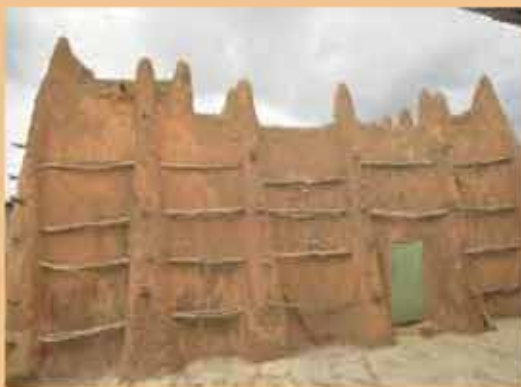
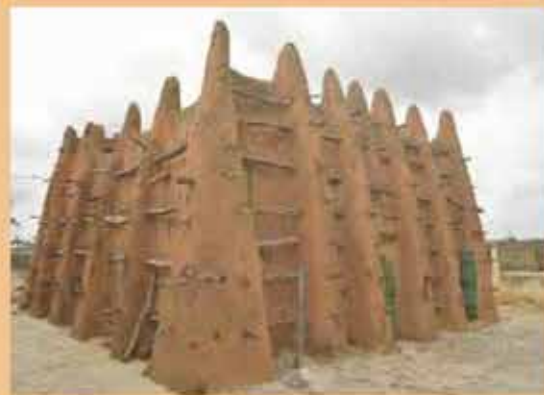
La mosquée ne présente pas véritablement de graves dysfonctionnements. Les inspections ont tout de même montré qu'elle souffrait d'une légère dégradation des façades due à un défaut d'enduit et de quelques infiltrations d'eau par le toit-terrasse qui présente quelques failles au niveau de son étanchéité. Ces anomalies seront très prochainement corrigées car il est prévu à la fin de la saison pluvieuse, notamment à partir du mois de janvier 2023, des travaux d'entretien prenant en compte les préoccupations susmentionnées.

*Photos illustrant l'état de conservation actuel de la mosquée de Sorobango  
Source : Secrétariat Exécutif de gestion des Mosquées de style soudanais du nord ivoirien*

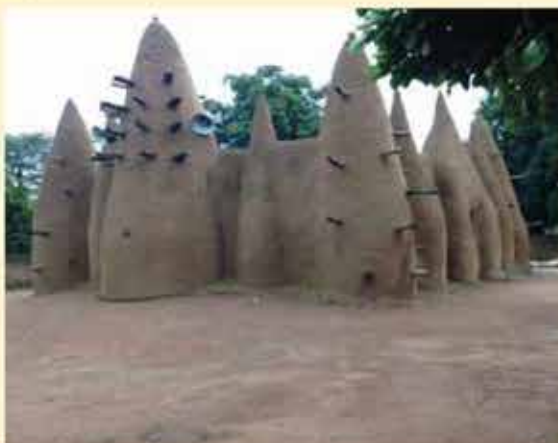
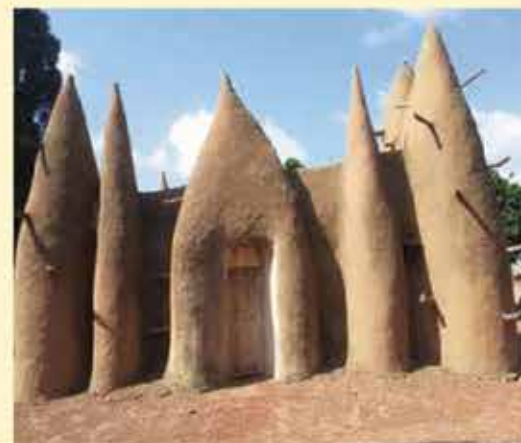
Le site de la mosquée de Nambira a abrité la deuxième partie de l'atelier de formation des maçons traditionnels locaux sous l'expertise de chefs maçons traditionnels maliens à la fin de l'année 2021. Au cours de cet atelier, la mosquée a été entièrement restaurée. Les travaux d'entretien réalisés par les communautés dans le courant de cette année ont permis de maintenir le bien dans un bon état de conservation.

*Photos illustrant l'état de conservation de la mosquée de Nambira (octobre 2022)  
Source : Secrétariat Exécutif de gestion des mosquées de style soudanais*
